## **Penataan Kawasan Pasca Bencana Tanah Longsor Di Puncak Pass, Kecamatan Cipanas, Kabupaten Cianjur Tanggal 28 Maret 2018**

*Post Landslide Disaster Area Arrangement in Puncak Pass, Cipanas Sub-District, Cianjur District on 28 March 2018*

Heru Sri Naryanto<sup>a</sup>, Firman Prawiradisastira<sup>b</sup>, Agus Kristijono<sup>c</sup>, Deliyanti Ganesha<sup>d</sup>

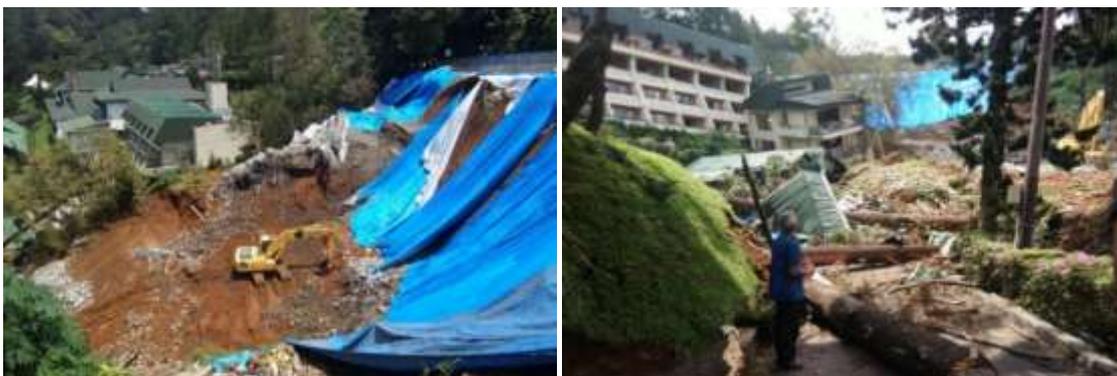
Kejadian bencana tanah longsor di Puncak Pass, Kecamatan Cipanas, Kabupaten Cianjur, Jawa Barat pada hari Rabu 28 Maret 2018, mempunyai dimensi panjang mahkota longsor sekitar 50 meter dan menyempit ke arah bawah, panjang mahkota longsor sampai titik akhir material longsor sebesar 125 meter, arah gerakan tanah longsor relatif ke arah selatan – tenggara dan tinggi longsor pada mahkota longsor sekitar 25 meter. Dari penampang melintang terlihat profil topografi dan kelerengan dari daerah longsor. Kelerengan daerah longsor sekitar 70° – 80° sementara kelerengan daerah landai tersebut adalah sekitar 20° – 30°. Tipologi tanah longsor yang terjadi di sekitar kawasan Puncak Pass Resort adalah longsor bahan rombakan (*debris slide*) jenis rotasi, yaitu gerakan massa tanah yang membentuk cekungan seperti tapal kuda dengan mahkota longsor berada di tebing jalan raya (Gambar 2). Tipe longsor berupa rayapan disinyalir juga terjadi di bagian Puncak Pass Resort yang berdekatan dengan permukiman. Permukiman padat penduduk berada tidak terlalu jauh di bawah lokasi longsor (Gambar 3 dan 4).

Gambar 2 Dampak bencana tanah longsor yang terjadi dan merusak bangunan resort berupa sebuah bungalow yang mengalami rusak berat serta kantor resort yang nyaris rata dengan tanah.

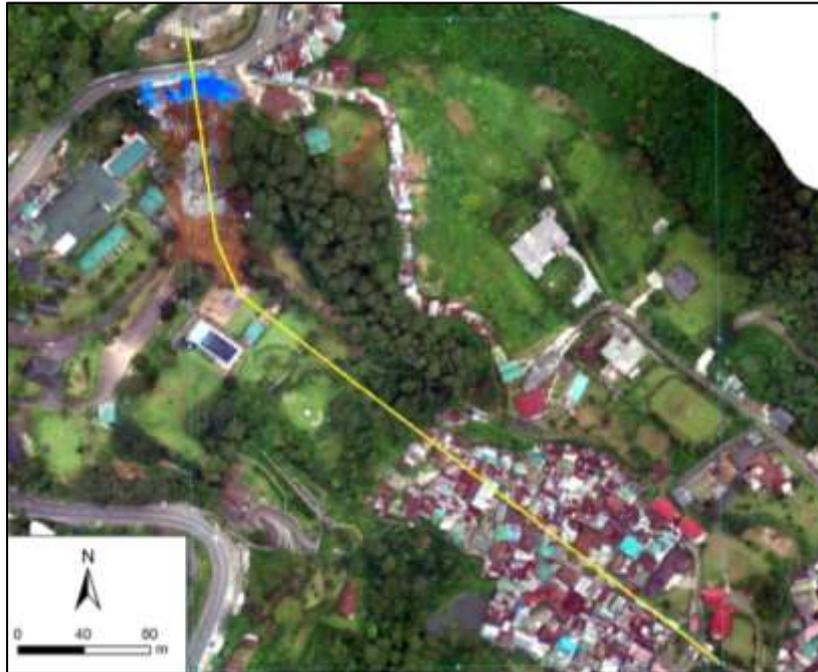
Gambar 3 Peta kawasan longsor hasil pemetaan dari drone, dan garis penampang melintang profil topografi sampai dengan permukiman yang berada di bawahnya (Sumber: Hasil analisis)

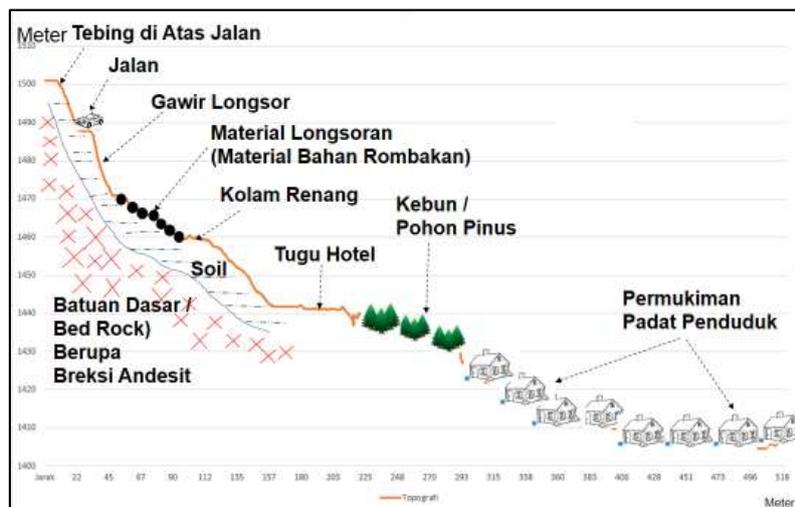
Gambar 4 Skematik profil topografi pada garis penampang melintang sampai dengan permukiman yang berada di bawahnya (Sumber: Hasil analisis).

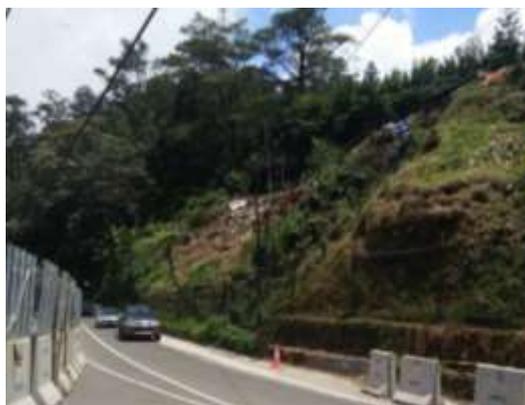
Lokasi longsor di Puncak Pass berada 1.490 meter di atas permukaan air laut (dpl). Secara umum kondisi morfologi di daerah bencana merupakan perbukitan dengan kemiringan tingkat lereng curam sampai sangat curam. Lereng tanah longsor setelah kejadian mempunyai dengan kemiringan  $80^{\circ} - 90^{\circ}$ , sementara pada lereng bagian bawah kemiringan berkisar antara  $20^{\circ} - 30^{\circ}$ . Tinggi longsor di sekitar mahkota kurang lebih 25 meter.

Gambar 5 Kondisi morfologi dan kelerengan pada sekitar kawasan longsor.

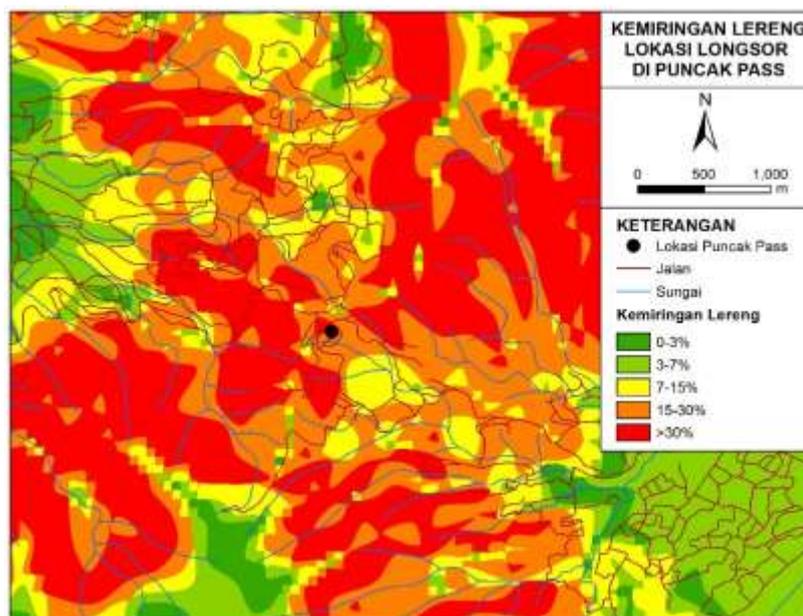
Hasil analisis profil kelerengan tebing serta penampang melintang pada lokasi longsor, menunjukkan bahwa klasifikasi prosentase kelerengan di sekitar daerah longsor sebagian besar mempunyai kelerengan lebih besar 30% (Gambar 6). Daerah sekitar Puncak Pass merupakan puncak dari jalan raya Bogor-Cianjur yang merupakan perbukitan, sehingga dominasi kelerengan di atas 30% paling besar (Naryanto *et al.*, 2018).

Gambar 6 Prosentase kelerengan pada daerah sekitar longsor (Sumber: Hasil analisis).

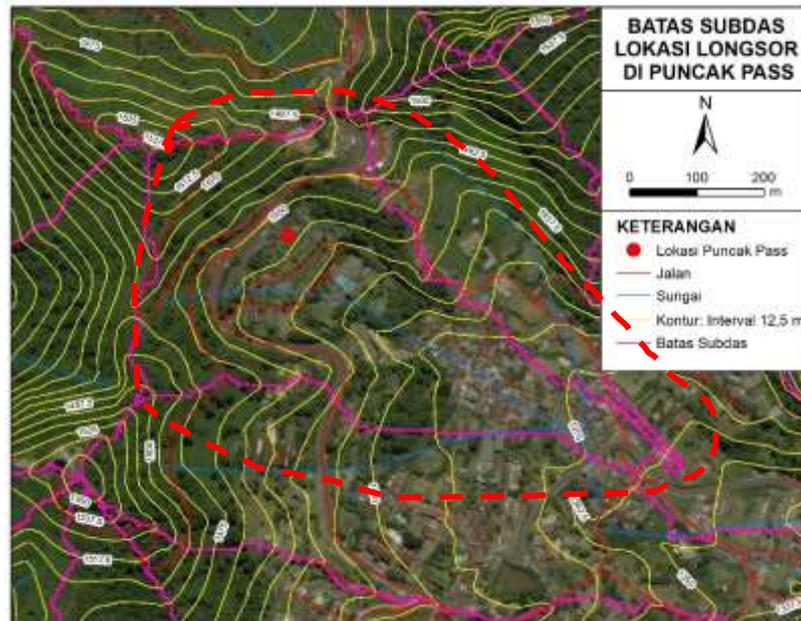
Daerah lokasi longsor dan permukiman penduduk yang berada di bawahnya masih berada dalam sebuah sistem Sub-DAS yang relatif tidak terlalu besar (Gambar 7). Menurut Zuma *et al.* (2017), Daerah Aliran Sungai merupakan suatu daerah yang dibatasi oleh topografi secara alami dimana air hujan yang jatuh di atasnya akan mengalir keluar melalui suatu *outlet* yang sama. Daerah tangkapan air pada sistem Sub-DAS di lokasi longsor tersebut relatif tidak terlalu luas. Sementara sebagian daerah permukiman berada di bawah sistem Sub-DAS tersebut. Berdasarkan data ini permukiman tersebut dapat dikategorikan dalam bahaya sedang sampai dengan tinggi (Naryanto *et al.*, 2018).

Gambar 7 Sistem sub DAS pada daerah longsor (Sumber: Hasil analisis).

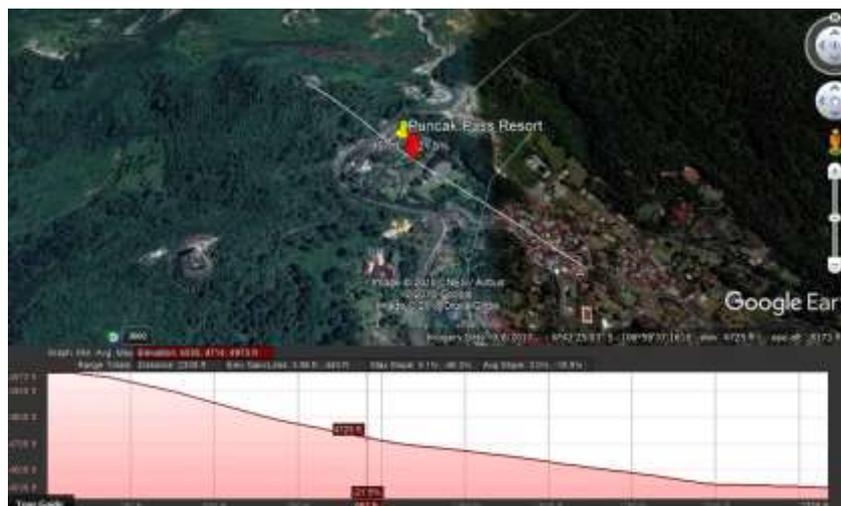
Gambar 8 Penampang melintang (*cross section*) topografi Puncak Pass sebelum longsor (Sumber: Hasil analisis menggunakan peta Google Earth).

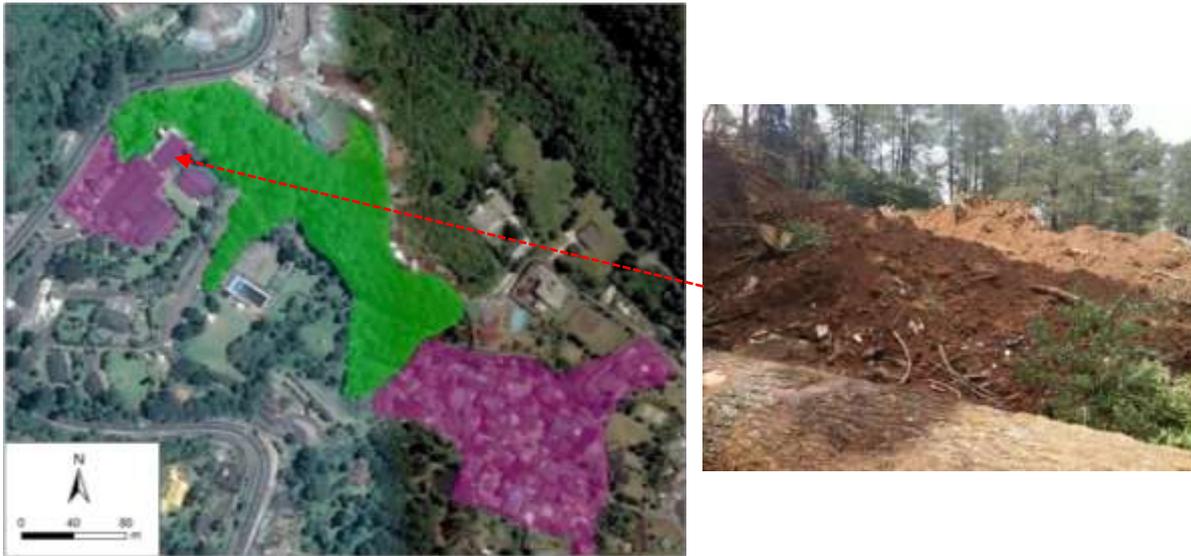
Secara umum tataguna lahan yang berada pada sekitar lokasi longsor berupa tanaman perkebunan, hutan, tanaman lahan kering, tanaman ladang dan permukiman. Tataguna lahan pada daerah longsor didominasi oleh hutan pinus. Terlihat pada gambar foto udara pada saat sebelum longsor, bahwa seluruh daerah longsor adalah bagian dari hutan pinus yang didelineasi warna hijau dengan luas sebesar 2.14 hektar, setelah longsor luas hutan pinus berkurang menjadi 1.6 hektar (Gambar 9).

Gambar 9 Tataguna lahan yang didominasi oleh hutan pinus di lokasi sekitar longsor sebelum bencana terjadi (Sumber: Hasil analisis dari peta Google Earth dan lapangan).

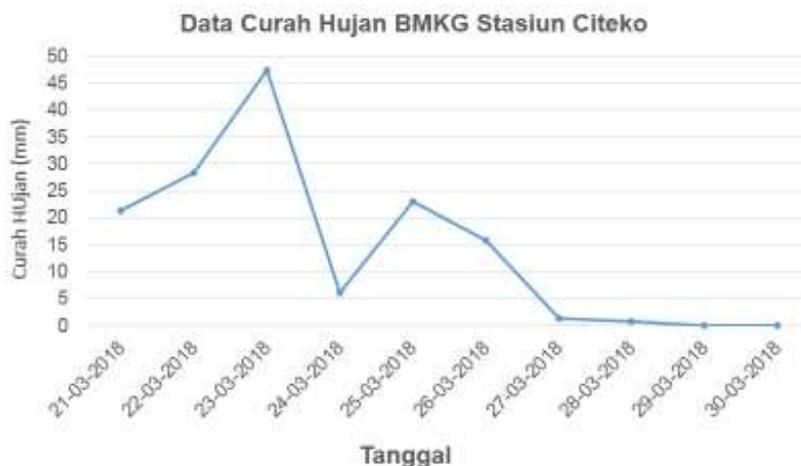
Data curah hujan diatas didapat dari web <http://dataonline.bmkg.go.id>. Data tersebut berasal dari pengukuran di Stasiun Meteorologi Citeko yang memang berada di daerah Puncak. Dari grafik tersebut diatas terlihat bahwa tidak terjadi hujan deras pada tanggal 28 Maret 2018. Hujan cukup deras terjadi pada tanggal 21 sd 23 Maret 2018 lalu terjadi lagi pada tanggal 25 dan 26 Maret 2018.

Gambar 10 Data curah hujan dari pengukuran di Stasiun Meteorologi Citeko (Puncak) dari tanggal 21 Sampai 30 Maret 2018 (Sumber: <http://dataonline.bmkg.go.id>).

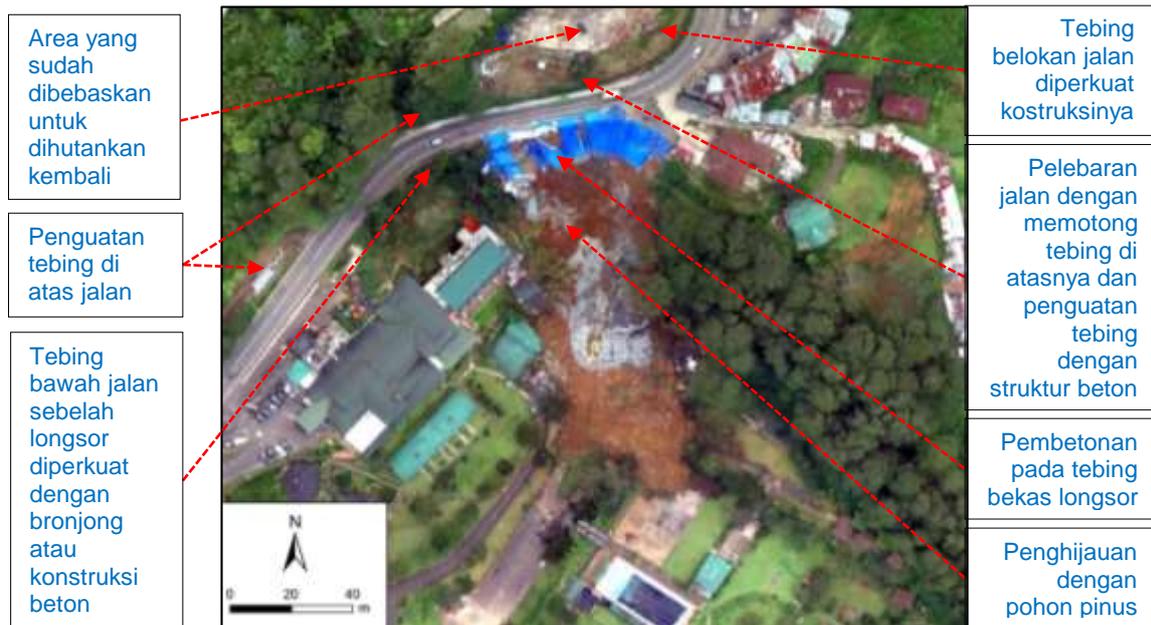
Gambar 11 Penataan kawasan sekitar longsor Puncak Pass (Sumber: Hasil analisis).

Perbaikan jalan yang rusak akibat longsor paling tepat adalah dengan cara pelebaran jalan lama yang memotong lereng bukit yang ada di atasnya. Pemotongan bukit di bagian atasnya terlebih dulu harus mengosongkan warung-warung yang berada di atasnya. Pemotongan jalan harus memperhatikan faktor kestabilan lereng, tidak terlalu curam dan mengingat beda ketinggian jalan dan bukit di atasnya cukup besar sehingga pembangunan lereng perlu dilakukan konstruksi beton yang kuat atau pembuatan *shotcrete* (beton tembak).

Kondisi tata air dan drainase saat ini kurang tertata rapi, sehingga perlu direncanakan ke depan pembuatan drainase di bawah tebing hasil pelebaran jalan baru, gorong-gorong pembuangan dari saluran drainase yang memotong jalan untuk disalurkan ke tempat yang lebih rendah, drainase pada bukit di atas jalan, permukiman

Penguatan tebing diperlukan pada pelebaran jalan yang memotong tebing di atasnya dengan konstruksi struktur beton yang kuat serta pada tebing bekas terjadinya longsor. Penguatan tebing yang kuat juga diperlukan pada belokan jalan tajam timur lokasi longsor, belokan jalan timur lokasi longsor serta tebing bagian utara resort, serta tebing di bawah jalan yang merupakan terusan tebing yang telah terjadi longsor.

Daerah penelitian merupakan bagian dari puncak jalan suatu topografi tinggi yang berada di kawasan Puncak. Karena merupakan kawasan resapan dan bertopografi terjal, sebaiknya penghijauan dengan tanaman besar dan berakar kuat lebih diprioritaskan. Pada bagian atas lokasi longsor yang sebagian diratakan untuk pelebaran jalan, sebelumnya merupakan warung-warung dan tempat parkir pengunjung. Dengan pengosongan kawasan tersebut akibat pelebaran jalan, maka penghijauan kembali kawasan tersebut akan bisa menambah daerah resapan yang bisa menahan air untuk disimpan ke dalam tanah. Penghijauan juga segera dilakukan pada kawasan yang terkena dampak longsor di sekitar resort dengan pohon pinus yang sudah banyak tumbuh di sekitarnya untuk menahan tanah dan meresapkan air permukaan dalam rangka mengurangi bahaya longsor. Salah satu hal yang sangat penting adalah penghijauan di atas permukiman yang merupakan lahan milik resort. Potensi longsor tipe rayapan terjadi pada kawasan tersebut, sehingga untuk menghindari longsor lebih besar lagi maka penghijauan atau juga pembuatan beton atau bronjong sangat dibutuhkan.

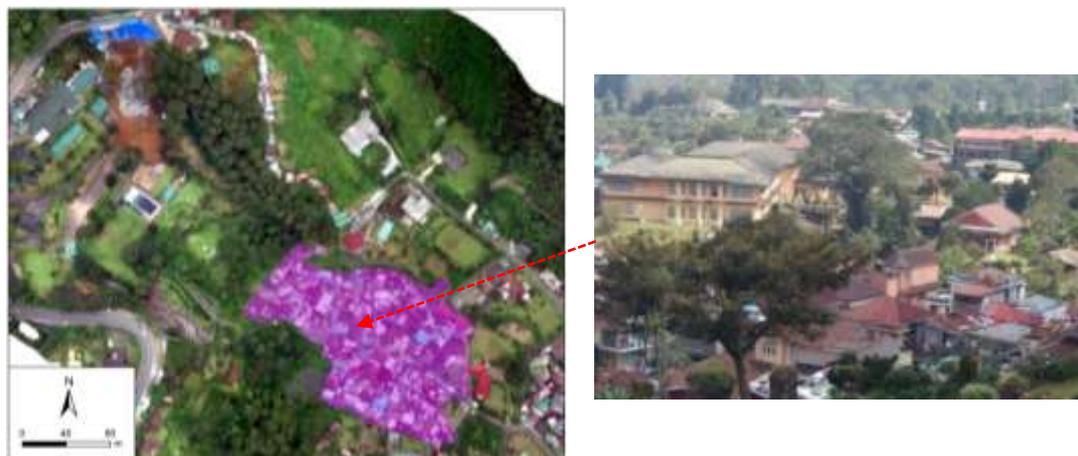
Terdapat kurang lebih 100 rumah yang kemungkinan akan terdampak longsor pada daerah ini. Perhitungan lebih detail diperlukan untuk kalkulasi jumlah kerugian yang mungkin terjadi apabila longsor menyebar dan berlanjut sampai ke arah permukiman. Jarak dari ujung longsor dari perumahan terdekat adalah 140 meter (Gambar 12). Oleh karena itu perlu dilakukan langkah-langkah preventif untuk meminimalisir risiko longsor. Perhitungan permukiman bisa terkena bencana longsor, apabila longsor tipe longsor bahan rombakan (*debris slide*) yang pernah terjadi bercampur dengan air akibat hujan tinggi sehingga berkembang menjadi aliran bahan rombakan (*debris flow*), atau bahaya longsor tipe rayapan mengandung air dengan jumlah sangat besar sehingga bisa berkembang menjadi aliran bahan rombakan.

Gambar 12 Foto udara pemukiman padat penduduk yang berada di bawah lokasi longsor yang berpotensi terkena dampak longsor (Sumber: Hasil analisis).
