PENGUKURAN KUALITAS ASET TAMAN PLAZA RAKYAT KOTA CIMAH

Asset Quality Measurement of Taman Plaza Rakyat in Cimahi City Government Office Area

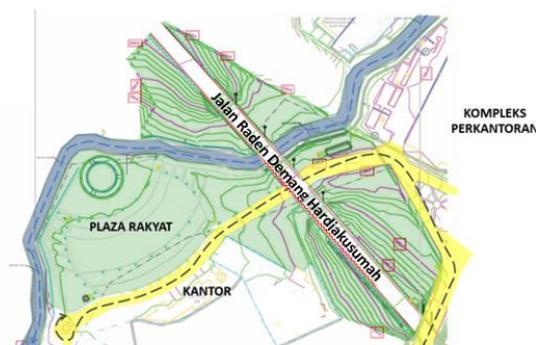
Gambar 2. Site and position Taman Plaza Rakyat
Sumber: Pemerintah Kota Cimahi (2022)

Berdasarkan hasil observasi, akses pintu keluar dan masuk taman merupakan gerbang yang menyatu dengan pintu keluar masuk kantor Pemerintahan Kota Cimahi, sehingga tidak ada akses pintu keluar masuk khusus untuk taman. Lokasi Taman Plaza Rakyat sulit terlihat dan ditemukan, karena berada di bawah Jalan Raden Demang Hardjakusumah. Jika ingin berkunjung ke taman, masyarakat harus turun ke bawah jalan, sehingga cukup sulit untuk dilihat dari kejauhan. Berikut merupakan denah site and position Taman Plaza Rakyat Kota Cimahi.

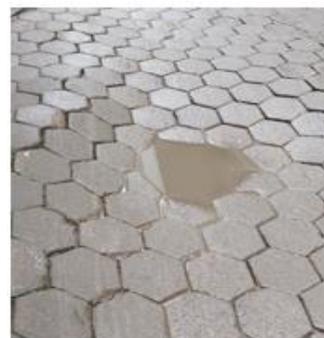
Gambar 3. Kondisi fasilitas trotoar

Berdasarkan hasil observasi tersedia trotoar pada lokasi taman. Lebar trotoar berkisar 120 cm dengan ketinggian 15 cm. Kondisi trotoar berada dalam keadaan rusak ringan. Kerusakan trotoar ditandai dengan perkerasan trotoar

yang tidak rata dan bergelombang yang menyebabkan air tergenang sehingga membuat trotoar menjadi berair.

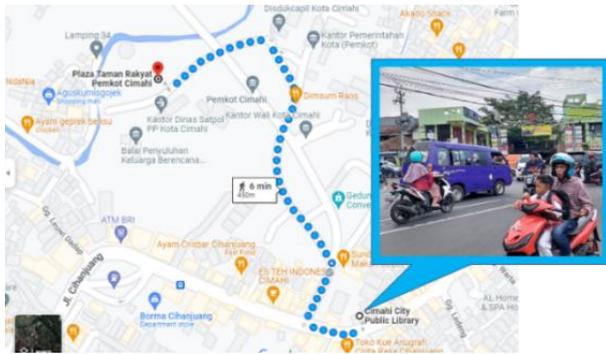
Gambar 4. Akses transportasi publik

Berdasarkan hasil observasi, pada sekitar area Taman Plaza Rakyat tersedia transportasi publik yang dapat digunakan untuk mengunjungi taman. Transportasi publik yang dapat digunakan yaitu transportasi publik konvensional seperti angkutan umum serta transportasi publik online, seperti ojek online baik kendaraan roda dua maupun roda empat. Terdapat satu trayek transportasi publik yang dapat digunakan untuk menuju taman, yaitu angkutan kota dengan jurusan Cimahi - Parongpong. Jika menggunakan angkutan umum, pengunjung diharuskan turun di bahu jalan dan harus berjalan kembali sepanjang 450 meter menuju lokasi taman.

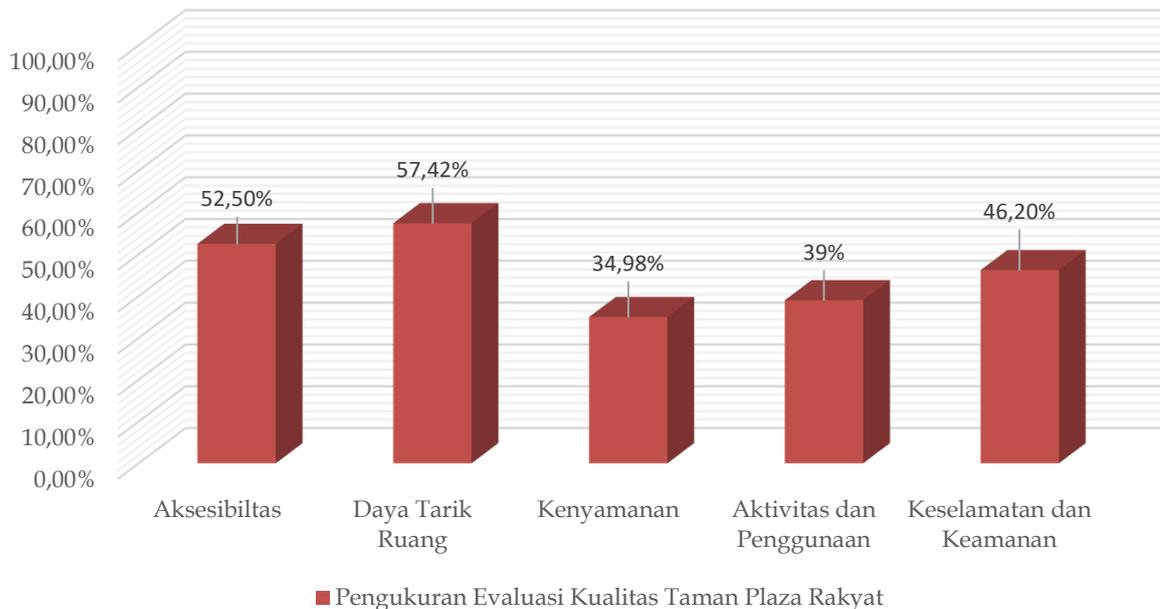
Gambar 5. Pengukuran evaluasi kualitas Taman Plaza Rakyat

Overall performance park didapatkan dengan nilai total 230.1%. Pada proses selanjutnya yaitu *Dimension Score out of 100* (Pp). Hal ini dilakukan setelah melakukan perhitungan terhadap satu dimensi yang terdiri dari beberapa indikator. Hasil performa taman dilakukan untuk mengetahui hasil evaluasi presentasi pada keseluruhan dimensi. Berikut merupakan perhitungan evaluasi pengukuran kualitas taman.

$$Pp = \frac{230.1\%}{5}$$

$$Pp = 46.02\%$$

Kualitas Taman Plaza Rakyat berdasarkan hasil pengukuran kualitas yang didapatkan dari wawancara, observasi, dan kuesioner adalah 46.02%. Artinya, secara keseluruhan kualitas taman berada pada kategori kualitas sedang atau cukup memadai. Meskipun begitu, kualitas sedang atau cukup memadai belum menunjukkan kualitas yang baik. Hal ini dicerminkan dengan fasilitas yang tersedia pada taman belum sepenuhnya memadai. Maka dari itu, diperlukan peningkatan kualitas pada fasilitas aksesibilitas, daya tarik ruang, kenyamanan ruang, aktivitas dan penggunaan, serta keselamatan dan keamanan. Hal ini ditujukan untuk meningkatkan kualitas aset RTH yang ada di Kota Cimahi.

Berdasarkan hasil pengukuran kualitas taman, didapatkan hasil pengukuran dengan total skor 46.02%. Hal ini menandakan bahwa kualitas taman berada dapat kualitas cukup. Seluruh dimensi berada di rentang cukup dengan presentase pada dimensi aksesibilitas yaitu 52,5%, dimensi daya tarik ruang yaitu 57,42%, dimensi kenyamanan yaitu 34,98%, dimensi aktivitas dan penggunaan yaitu 39%, dan dimensi keselamatan dan keamanan yaitu 46,2%. Namun pada rentang tersebut seluruh dimensi belum memenuhi kriteria pada taman secara menyeluruh. Karena beberapa fasilitas masih belum tersedia dan belum dalam keadaan baik. Berdasarkan hal tersebut maka diusung rekomendasi pemecahan masalah yaitu dengan memperbaiki fasilitas yang sudah tersedia dan mengadakan fasilitas taman yang belum tersedia. Maka dari itu, secara keseluruhan rekomendasi pemecahan masalah yang diusung yaitu perencanaan pengembangan aset Taman Plaza Rakyat berupa penambahan pintu keluar masuk khusus taman, perbaikan trotoar, penambahan papan informasi dan petunjuk arah, penambahan variasi vegetasi, bangku taman, tempat sampah, gazebo, area parkir, permainan anak-anak, fasilitas olahraga, lampu taman, CCTV, dan pos keamanan di lingkungan Kantor Pemerintahan Kota Cimahi.
