Evaluasi Geometri dan Perlengkapan Jalan Lingkar Leuwiliang Bogor

(Geometry and Equipment Review of Jalan Lingkar Leuwiliang Bogor)

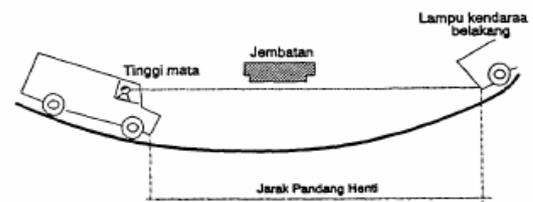
Gambar 4. Lengkung cekung

Perubahan kelandaian memerlukan peralihan dengan membuat lengkung vertikal. Pembuatan lengkung vertikal bertujuan untuk mengurangi guncangan akibat perubahan kelandaian dan menyediakan jarak pandang henti. Lengkung vertikal terbagi menjadi dua jenis, yaitu lengkung vertikal cekung dan lengkung vertikal cembung. Panjang lengkung vertikal didasarkan pada penampilan, kenyamanan dan jarak pandang yang diilustrasikan pada Gambar 3 (Dirjen BM 1997) dan Gambar 4 (Dirjen BM 1997).

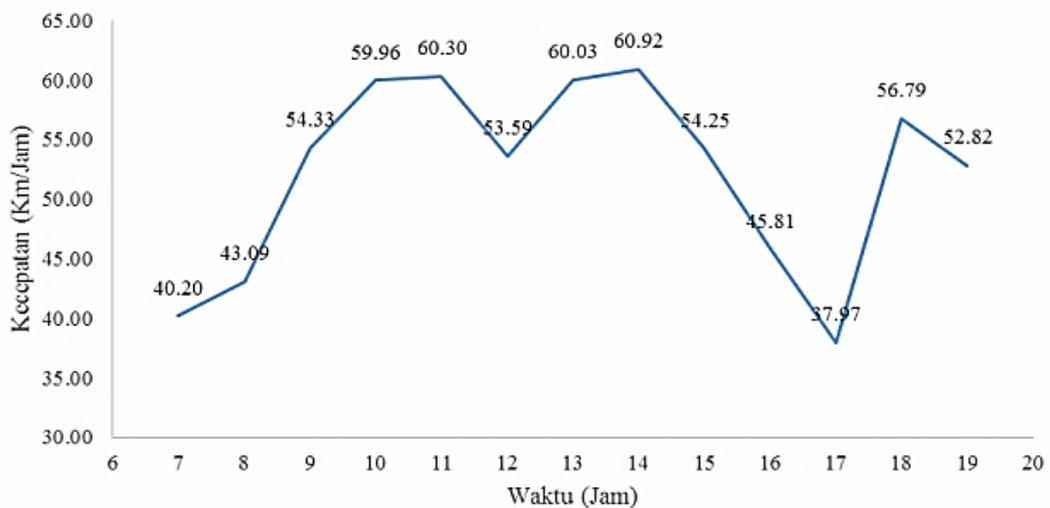
Gambar 16. Kecepatan kendaraan per jam

Pengukuran kecepatan dilakukan selama satu hari yaitu pada hari Sabtu, 2 Desember 2017 selama 12 jam dari pukul 7.00 sampai pukul 19.00. Hasil dari pengukur kecepatan tersebut dianggap sama pada hari – hari yang lainnya. Berdasarkan grafik pada Gambar 16 kecepatan tinggi terjadi pada pukul 14.00 sebesar 60.92 km/jam. Kondisi jalan pada kecepatan tersebut terlihat lengang sehingga pengendara dapat menjalankan

kendaraan dengan kecepatan tersebut. Kecepatan terendah terjadi pada pukul 17.00 sebesar 37.97 km/jam. Kondisi jalan pada pukul 17.00 terlihat ramai sehingga pengemudi tidak dapat melaju dengan cepat.

Kecepatan pengemudi yang melintasi Jalan Lingkar Leuwiliang pada jam tertentu melebihi batas kecepatan yang diatur. Kondisi tersebut terjadi pada pukul 09.00 sampai pukul 16.00 dan pada pukul 18.00 sampai pukul 19.00. Peringatan pembatasan kecepatan diperlukan pada Jalan Lingkar Leuwiliang. Peringatan tersebut berupa rambu pembatasan kecepatan maksimum 50 km/jam yang dipasang pada permulaan Jalan Lingkar Leuwiliang. Sehingga pengemudi telah dihibau untuk melakukan pembatasan kecepatan kendaraan yang dikemukakan.

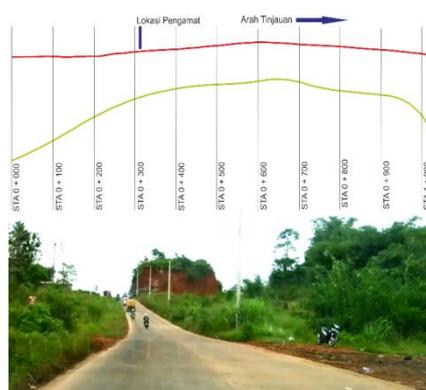
Gambar 17. Koordinasi alinyemen

Koordinasi alinyemen diperlukan ketika elemen – elemen jalan tidak dapat dipisahkan. Berdasarkan Gambar 17 titik tinjauan berada pada Sta 0+310 dari arah Bogor menuju Leuwiliang. Lokasi tersebut merupakan lokasi yang terdapat tikungan pertama dan perubahan kelandaian.

Pandangan pengemudi tidak terhalang oleh perubahan alinyemen yang terdapat di depannya. Koordinasi alinyemen sesuai dengan peraturan yang berlaku. Hal tersebut dikarenakan antara alinyemen horisontal dan alinyemen vertikal yang berhimpit dan tidak terdapat *blank spot* atau area hitam pada daerah yang tidak dilihat oleh pengemudi (Dirjen BM 1997).

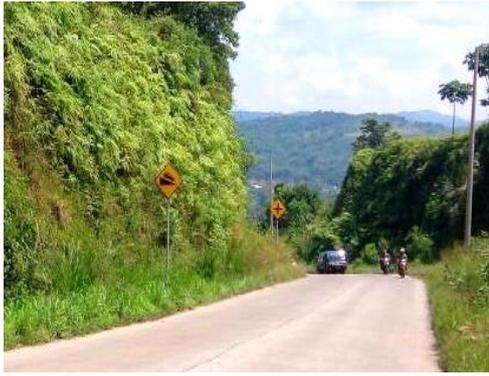
Gambar 18. Kondisi rambu dan marka Jalan Lingkar Leuwiliang

Penempatan rambu simpang empat terletak pada titik Sta 0+851.01. Rambu simpang empat berjarak 60 m dari persimpangan. Rambu simpang empat berjarak 72 cm dari tepi jalan. Tinggi daun rambu simpang empat dari tepi jalan adalah 184 cm. Rambu menurun terletak pada Sta 0+919.73. Rambu menurun berjarak 61 meter dari permulaan menurun. Jarak rambu menurun sampai tepi jalan berjarak 78 cm. Tinggi daun rambu dari tepi jalan berjarak 180 cm. Berdasarkan Tata Cara Pemasangan Rambu dan Marka Jalan Perkotaan pemasangan rambu simpang empat dan rambu menurun sudah sesuai dengan pedoman yang berlaku (Dirjen BM 1991).

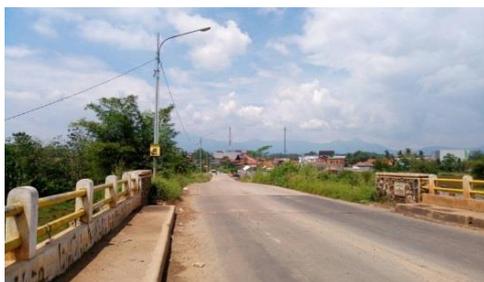
Gambar 19. Penerangan jalan pada Jalan Lingkar Leuwiliang

Penerangan jalan umum (PJU) merupakan alat bantu penerangan pada jalan berupa lampu yang terpasang pada tiang. PJU membantu pengemudi untuk melihat jalan pada malam hari ataupun ketika jarak pandang sangat minim akibat faktor – faktor alam maupun buatan. Pemasangan PJU disesuaikan dengan kondisi jalan dan lingkungannya.

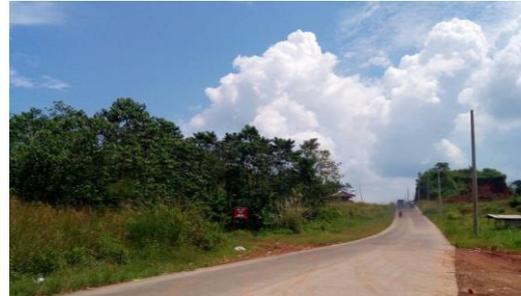
Gambar 20. Kondisi tiang listrik

Marka jalan tidak terdapat pada Jalan Lingkar Leuwiliang. Hal tersebut dapat dilihat pada Gambar 20. Jalan tersebut dibatasi oleh pertemuan lapisan perkerasan dengan lapisan

tanah pada jalan yang ditutupi oleh rumput. Timbulnya rumput – rumput tersebut akan membahayakan pengemudi jika menepi akibat kondisi darurat pada sisi jalan tersebut.

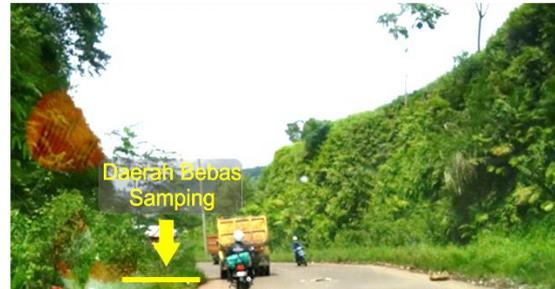
Gambar 21. Daerah bebas samping pada tikungan ke-4

Berdasarkan hasil evaluasi geometri jalandengan RSNI T-14-2004 (BSN 2004) dan Pedoman Jalan (Dirjen BM 1997) serta peraturan yang digunakan sebagai batasan evaluasi perlengkapan jalan adalah Pedoman No. 01/P/BNKT/1991 (Dirjen BM 1991) dan SNI 7391:2008 (BSN 2008) kondisi geometrik dan perlengkapan jalan pada Jalan Lingkar Leuwiliang belum memenuhi standar pedoman yang berlaku. Perbaikan geometrik pada bagian alinyemen horisontal pada jalan Lingkar Leuwiliang yaitu daerah bebas samping pada tikungan ke-4. Hal tersebut dikarenakan daerah bebas samping eksisting pada jalan sebesar 3 m lebih kecil dari nilai minimum yang dibutuhkan yaitu sebesar 3.04 m pada kecepatan yang dibatasi yaitu 50 km/jam. Kondisi sisi dalam tikungan

berupa tebing yang diselimuti tanaman liar perlu dilakukan pembersihan agar daerah bebas samping pada tikungan ke-4 dapat memenuhi nilai minimum yang diperlukan.
