STUDI GEOMORFOLOGI PULAU TERNATE DAN PENILAIAN BAHAYA LONGSOR***Geomorphological Study of Ternate Island and Landslide Hazard Assessment*****Ikqra¹⁾, Boedi Tjahjono^{2)*}, dan Euis Sunarti³⁾**

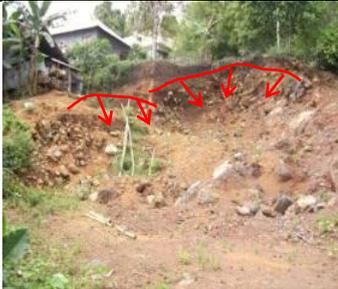
Titik longsor di Kelurahan Kalumata, Kecamatan Ternate Selatan (00°46'05,4" LU dan 127°21'31,3" BT). Lereng sangat curam disebabkan karena pemotongan lereng (penambangan). Terdapat 9 rumah di bawah lereng yang rentan longsor. Penggunaan lahan sebelumnya berupa perkebunan tahunan yang terkonversi menjadi permukiman.

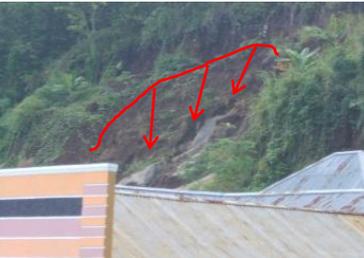
Titik longsor di Kelurahan Takome, Kecamatan Pulau Ternate (00°48'59,5" LU dan 127°22' 55,1" BT). Penggunaan lahan sebelumnya berupa perkebunan tahunan pada lereng 15%-30% yang terkonversi menjadi pertambangan batu. Terdapat 3 rumah di atasnya yang rentan longsor.

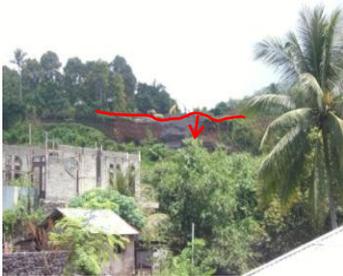
Titik longsor di Kelurahan Akehuda, Kecamatan Ternate Utara (00°48'12,3" LU dan 127°22'55,1" BT). Lereng sangat curam. Terdapat 5 rumah di bawah lereng yang rentan longsor. Penggunaan lahan sebelumnya berupa perkebunan tahunan yang terkonversi menjadi perumahan.

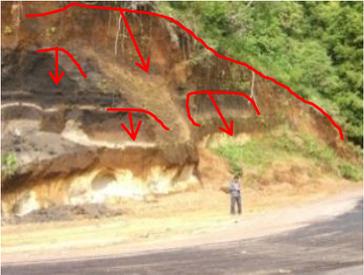
Titik longsor di Kelurahan Kalumata, Kecamatan Ternate Selatan (00°46'21,3"LU dan 127°19'10,3" BT). Lokasi berjarak 250 m dari titik 2. Lereng sangat curam karena pemotongan lereng. Penggunaan lahan sebelumnya berupa perkebunan tahunan yang terkonversi menjadi penambangan pasir.
